设备分析

克朗斯 LCS 生命周期服务

请看一下您生产线的效率

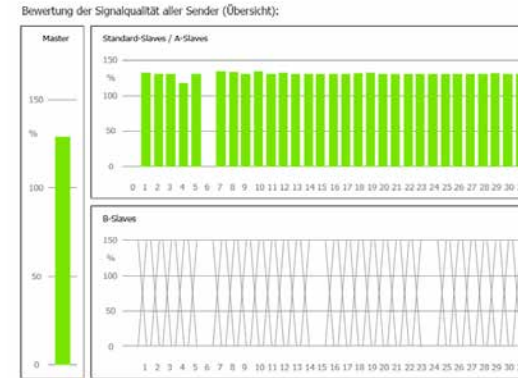
工龄 4 年的设备的 AS-i 测量

ASi 总线测量

- 测量点安装在各个线路/片段中。在此可自由选择片段中测量点的位置。
- 每次测量持续大约 10 分钟。
- 开始测量后，可以直接对所规划网络接入设备的质量和概览进行首次评估。
- 借助示波器详细检查单个接入设备的质量。
- 稳定的数据传输或通讯错误将被记录下来，并在将来用于具体的评估。

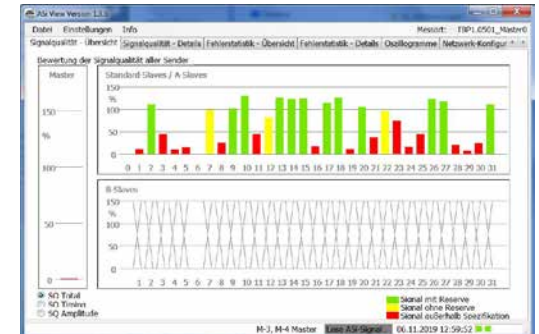
工龄 10 年的设备的 AS-i 测量
